Fédération des Amis de l'Erdre
Association de préservation du bassin de l'Erdre

Inventaire amphibiens Diagnostic de mares

Campus IMT Atlantique

2024

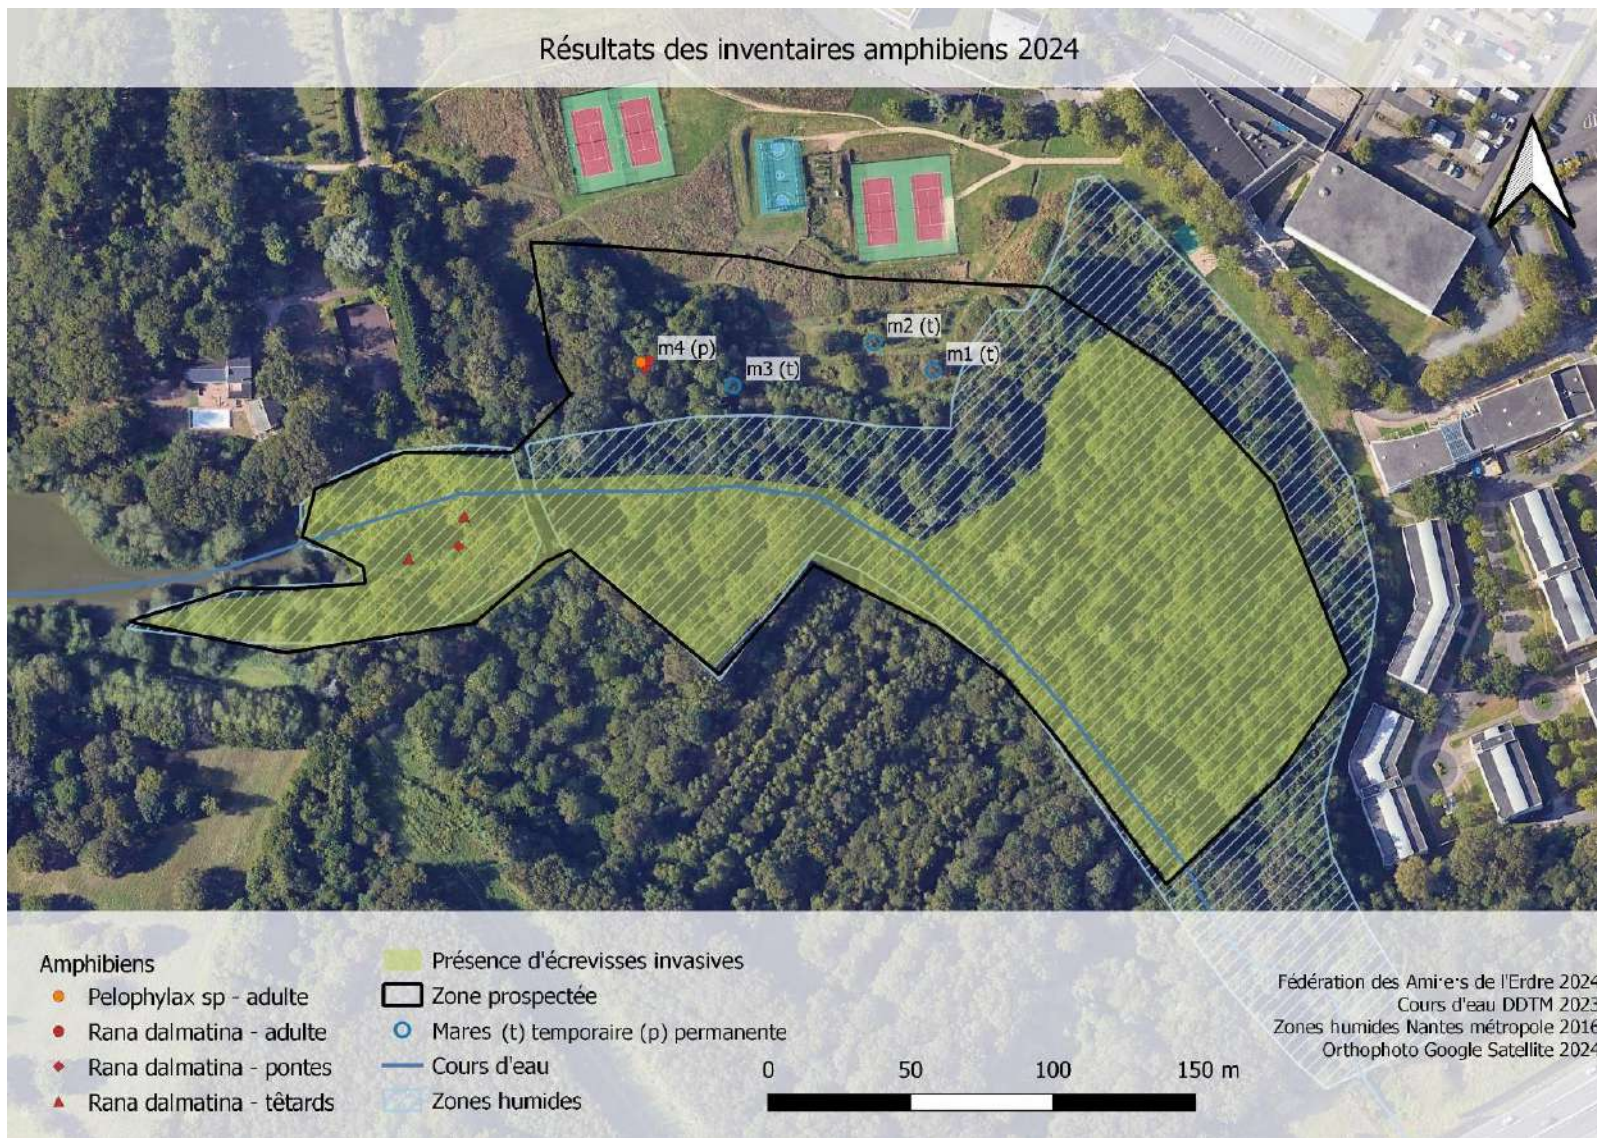
Figure 3 : Résultats de l'inventaire des amphibiens 2024

Les résultats des trois prospections sont présentés dans la carte suivante (figure 3).

Sur les trois prospections réalisées aucun amphibien n'a été observé sur les mares M1, M2 et M3 du campus.

Malgré une prospection large sur le marais, seule la **Grenouille agile** a été notée (pontes, têtards et adultes). Ces observations ont toutes été réalisées dans le secteur aval près de l'Erdre où des travaux de restauration ont été réalisés par la FAE en 2017 avec un entretien en 2021. Ce secteur est plus longuement inondé que le reste de la zone humide et bénéficie d'un meilleur ensoleillement. La végétation herbacée présente sert aussi de support de ponte et est plus favorable aux insectes aquatiques. Malgré ces conditions favorables, seule une trentaine de têtards a été observée.

La forte présence d'**écrevisses invasives** (probablement l'Écrevisse de Louisiane *Procambarus clarkii*) a été notée sur toute la zone humide. Elles n'étaient que ponctuellement observées en 2016 sur cette zone. Leur présence n'a pas été notée dans les mares M1, M2 et M4 du campus. Une écrevisse a été vue dans la mare M3.

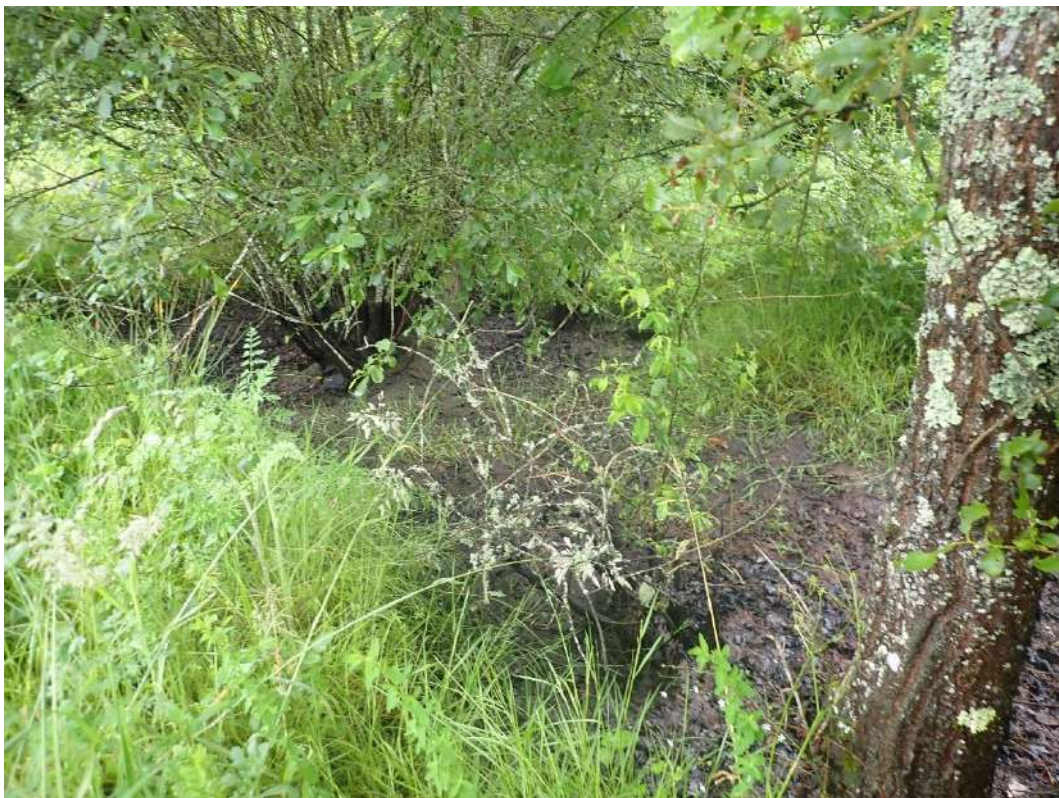
Figure 4 : mare temporaire 1

La mare de forme ovoïdale a une surface d'environ 15 m². Elle se situe dans une prairie fraîche bordée par le marais boisé.

Les berges sont toutes en pente douce mais la mare est de faible profondeur (environ 60 cm), ce qui ne permet pas de maintenir une zone refuge. La zone la plus profonde est orientée au sud.

La mare est temporaire. Lors des passages de terrain, il restait 25 cm d'eau en mai et elle était asséchée en juin alors que le printemps a été très pluvieux.

Un saule est présent au milieu de la mare et un chêne sur la rive nord. Ils apportent un ombrage sur toute la surface et engendrent un dépôt important de feuilles accélérant le processus de comblement. Des jeunes pousses de saules ont également été observées dans la mare.

Des algues filamenteuses vertes ont été vues en mai et juin 2024. L'origine de ces algues est un surplus de nitrates. S'il n'y a pas d'utilisation de nitrates dans les espaces verts du campus, ils peuvent aussi venir d'une forte activité de décomposition dans l'eau. L'accumulation de feuilles dans un milieu peu profond qui se réchauffe peut entraîner ce genre de phénomène. Lorsqu'elles sont présentes en grande quantité, ces algues empêchent la végétation subaquatique de se développer. Elles participent aussi à la diminution de l'oxygène dans le milieu.

Cette mare temporaire et de faible surface est dans une dynamique de comblement avancée. Malgré une localisation intéressante, elle n'est pas favorable à l'accueil des amphibiens. Les résultats des inventaires corroborent ces observations.

Favoriser une meilleure alimentation de la mare : le profil pédologique a montré qu'il n'était pas possible de creuser plus profondément cette mare (faible couche d'argile). Il est conseillé de favoriser une plus grande arrivée d'eau. Un raccordement avec un système de récolte des eaux pluviales pourrait être envisagé.

Limiter le comblement de la mare : la dynamique de comblement est largement accélérée par la présence des arbres. Il est conseillé de recéper le saule présent dans la mare, voire même de l'arracher (tirefort ou mini-pelle). Si un arrachage est réalisé, une attention particulière doit être portée à l'argile qui sera déplacée avec les racines. La couche d'argile doit être bien comblée et tassée après l'opération afin de conserver l'étanchéité de la mare.

Les jeunes pousses de saules doivent également être arrachées (bêche).

La couche de feuille en décomposition doit être retirée en période d'étiage (pelle).

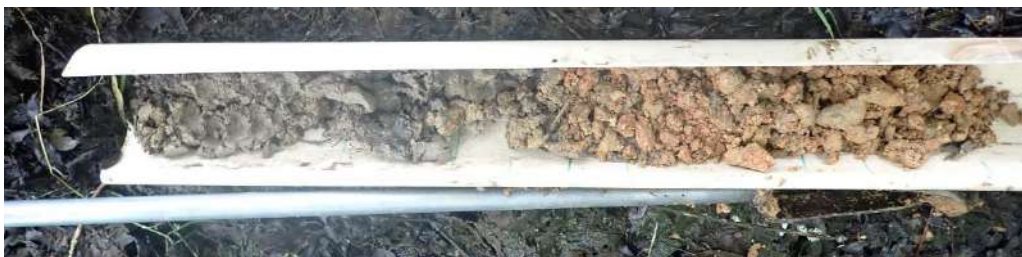
Figure 6 : profil pédologique M1

Un profil pédologique a été réalisé dans le fond de la mare. Tout d'abord une quinzaine de centimètres de feuilles en cours de décomposition recouvrait le fond. Le profil a ensuite montré la présence d'une couche argileuse d'une vingtaine de centimètres assurant l'étanchéité de la mare. En dessous, une couche de remblai d'au moins 40 cm est présente (impossible d'aller plus profondément avec la tarière). Ce remblai est probablement issu des travaux de construction du campus. Il démontre que la mare n'est pas alimentée par une remontée de nappe ou par une source mais uniquement par les eaux de ruissellement provenant du campus.

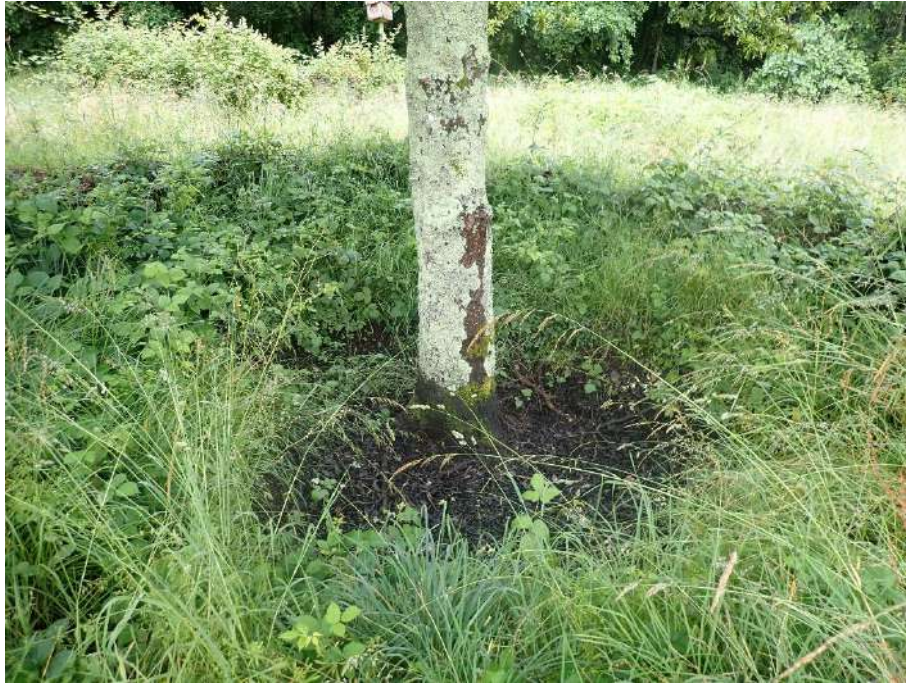
Figure 7 : zone temporaire en eau

Dans la même zone prairiale que la mare précédente, il y a un trou d'eau temporaire en dessous d'un arbre. Il est en eau uniquement pendant la période de hautes eaux et il s'assèche rapidement (à sec en mai). Ce genre de milieu temporaire pourrait être utilisé par la Salamandre tachetée bien qu'elle affectionne généralement les milieux plus boisés. Des milieux temporaires et boisés sont présents dans le marais, cependant l'absence d'écrevisses sur les mares du campus pourrait donner un intérêt à ce milieu.

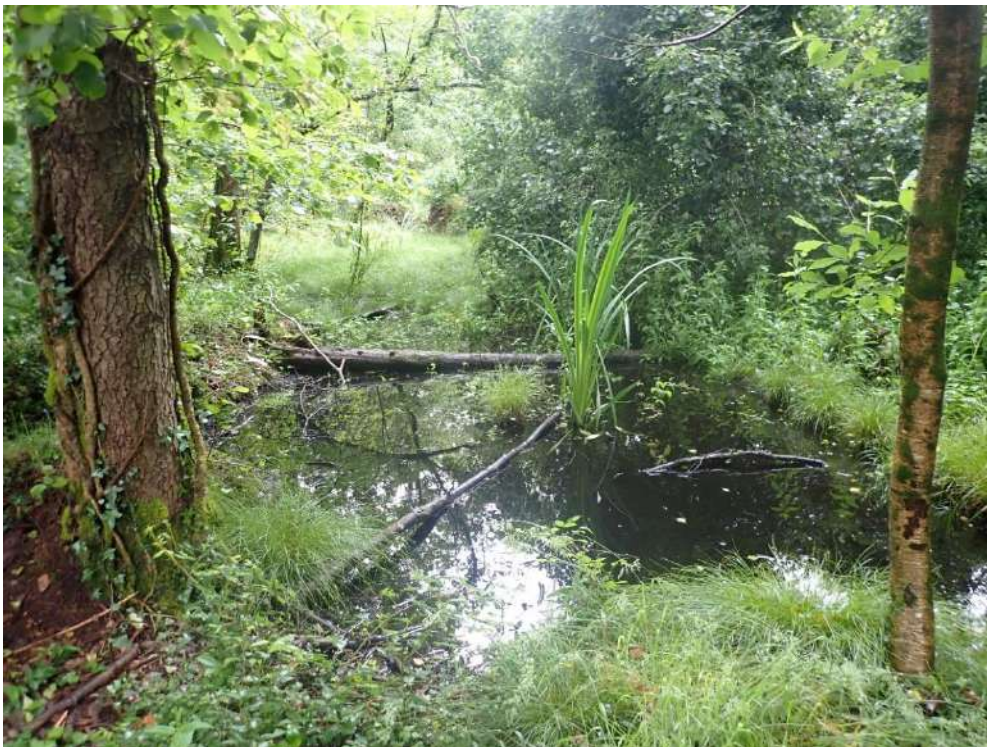
Figure 8 : mare 3

Cette mare se situe en contrebas de la zone prairiale surélevée par du remblai où sont localisées les deux autres mares. Elle fait une quarantaine de m² et se situe dans la zone humide du marais de la Conardière.

Toutes les berges sont en pente douce mais la profondeur de la mare est extrêmement faible (20 cm d'eau max).

Positionnée en contrebas du campus, elle est alimentée par les ruissellements. Le profil pédologique montre l'existence d'un horizon réductique témoignant de la présence d'eau dans le sol toute l'année. La mare est donc aussi alimentée par une remontée de la nappe du marais.

La mare était toujours en eau au mois de juin. Cependant, il n'est pas possible de conclure sur le régime temporaire ou permanent de cette mare. D'un côté sa faible profondeur d'eau tend à montrer qu'un assèchement rapide est possible, de l'autre, la présence d'un horizon réductique témoigne de la présence d'eau toute l'année dans le sol mais il ne donne pas d'information sur l'eau présente à la surface. Un passage au cours de l'été 2025 serait intéressant pour conclure sur le régime hydraulique de cette mare.

20 % de la surface est recouverte par des héliophytes (Iris des marais *Iris pseudacorus*, Laïche à épis espacés *Carex remota*, Callitriche sp., etc.).

La mare est entourée d'arbres et d'arbustes (Cerisier tardif *Prunus serotina*, Aulne glutineux *Alnus glutinosa* et Noisetier *Corylus avellana*). Ils projettent 85 % d'ombre au zénith à la surface de la mare.

Présence d'une écrevisse invasive.

Malgré une bonne alimentation en eau, la très faible profondeur de cette mare est peu favorable à la présence d'amphibiens. Il n'est pas conseillé d'augmenter sa profondeur pour plusieurs raisons : présence de remblai dans le sol, présence d'une autre mare à proximité avec des caractéristiques optimales pour l'accueil des amphibiens (cf. partie suivante).

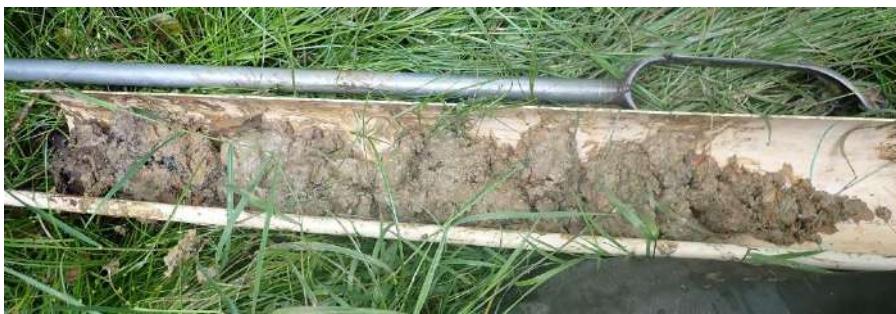
Figure 9 : profil pédologique de la mare 3

Le profil pédologique met également en avant l'absence de vase (5 cm de matière organique à la surface) et la présence de remblai dans le sol sur cette partie de la zone.

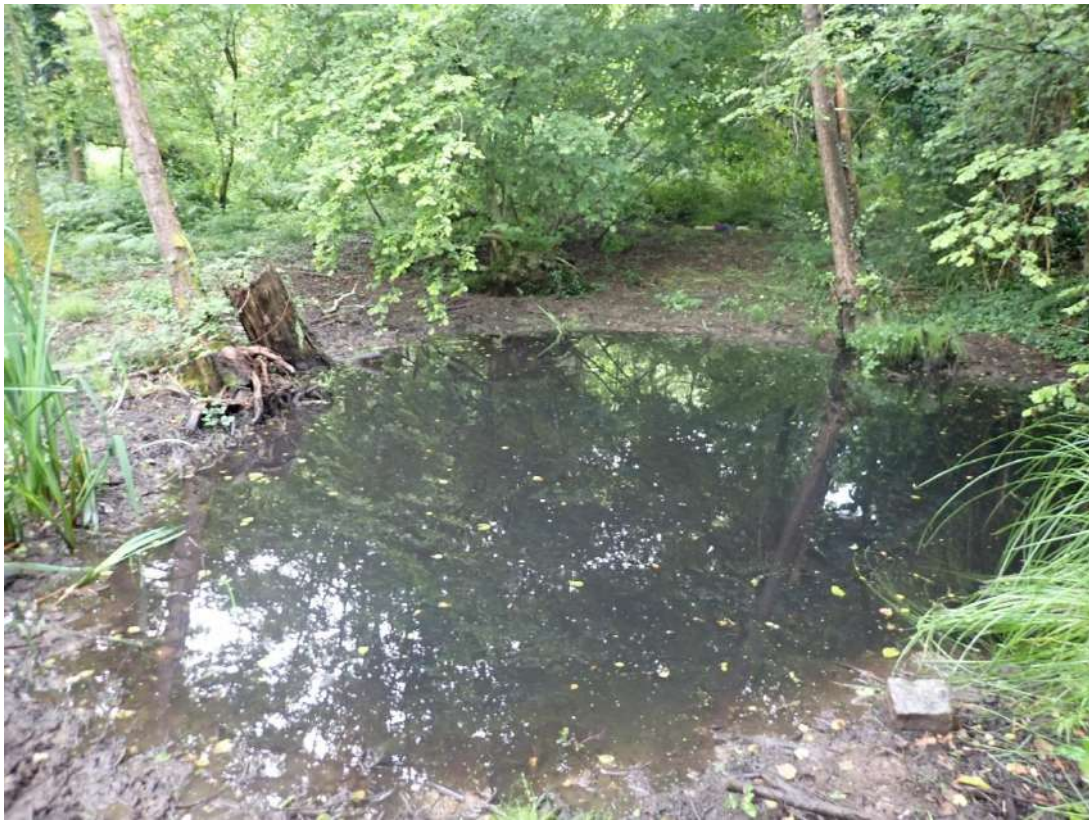
Figure 10 : mare permanente – face nord

Cette mare se situe également en contrebas de la zone prairiale surélevée par du remblai où sont localisées les deux autres mares. Elle fait une quarantaine de m² et se situe dans la zone humide du marais de la Conardière, à proximité de la mare précédente. Elle a été restaurée en 2023 (curage et éclaircissement de la canopée au sud).

L'ensemble des berges est en pente douce. La profondeur maximale de la mare est de 1 m.

Positionnée en contrebas du campus, elle est alimentée par les ruissellements. Le profil pédologique montre également la présence d'un horizon réductique témoignant de la présence d'eau dans le sol toute l'année. La mare est donc aussi alimentée par une remontée de la nappe du marais.

Des héliophytes sont présentes sur les rives de la mare (Iris des marais, Carex pédonculé *Carex paniculata* et Laîche à épis espacés).

Une analyse de la qualité de l'eau de la mare serait pertinente pour détecter ou non la présence d'une pollution.

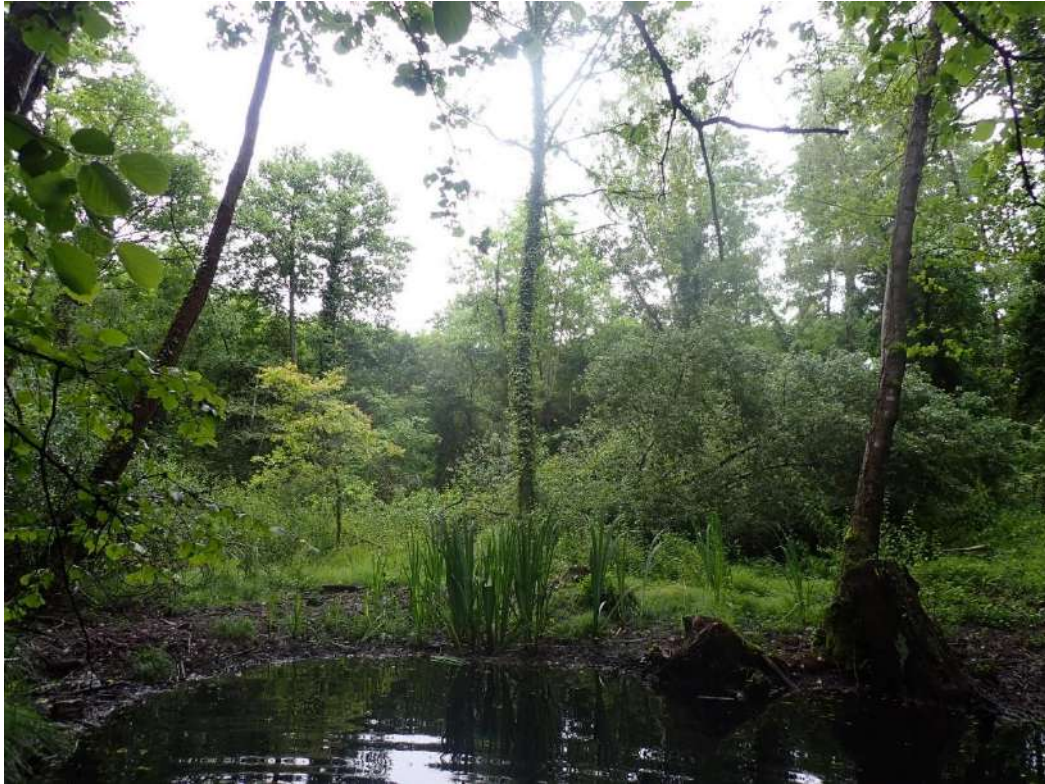
Figure 11 : mare permanente – face sud

Des Aulnes glutineux entourent la mare mais la face sud est bien dégagée, permettant un ensoleillement de la surface de l'eau.

Les caractéristiques de cette mare sont optimales pour l'accueil des amphibiens (alimentation permanente, profil de la mare, ensoleillement, etc.). Néanmoins, seuls des adultes de Grenouilles agiles et du groupe Grenouilles vertes ont été observés (pas de pontes, ni de têtards). Plusieurs facteurs peuvent entrer en jeu pour expliquer la faible présence d'amphibiens :

- les travaux récents sur la mare (automne 2023) ont perturbé le milieu et un temps de repos est nécessaire ;
- les écrevisses entrent en concurrence avec les amphibiens ;
- une pollution a contaminé le site.

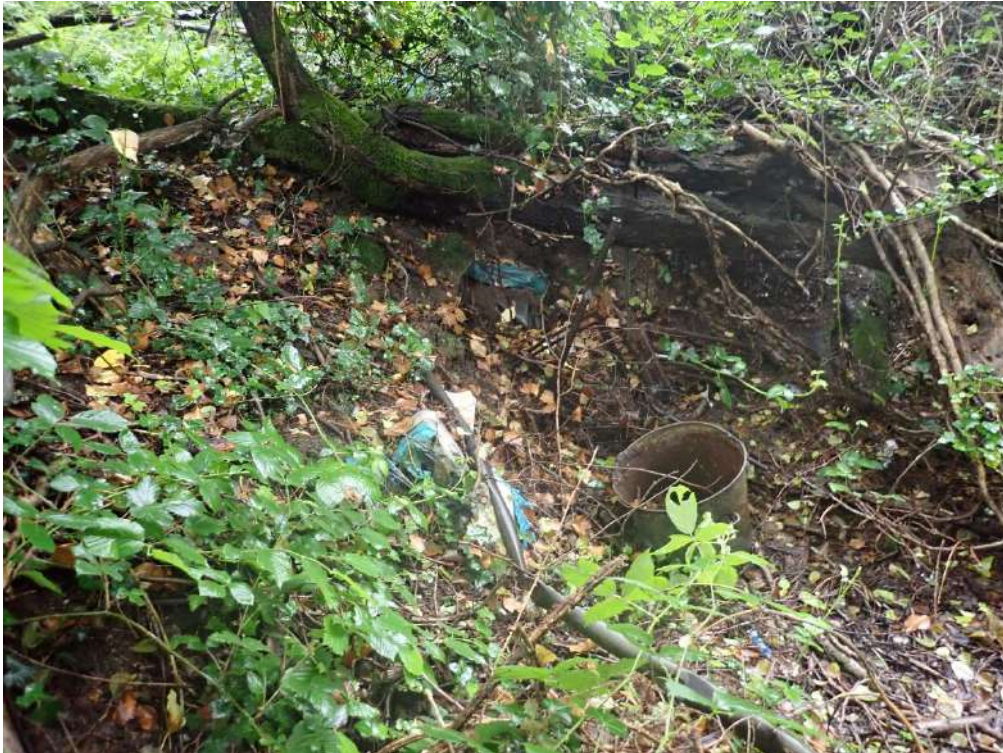
Figure 12 : déchets à proximité des mares

De nombreux déchets ont été observés au sol et dans le talus (début de la partie remblayée et surélevée du campus), à proximité directe des deux mares. Il est possible que l'eau de ruissellement les alimentant soit polluée par ces déchets voire même par le remblai.

Dans un premier temps, un ramassage des déchets qui peuvent être retirés sans intervention mécanique pourrait être réalisé. Le retrait des autres déchets pourrait être étudié selon la faisabilité technique et la stabilité du remblai.
